**Vernatting  
binnen  
de  
NNN  
Krimpenerwaard**

# Opbouw presentatie

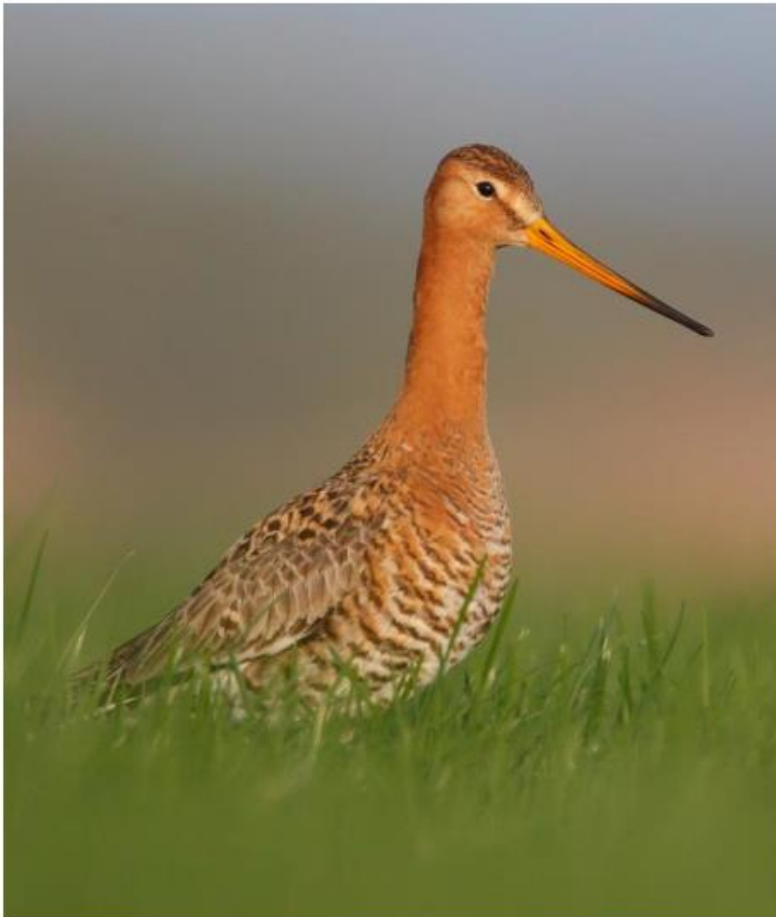
## Grutto in Krimpenerwaard: trends

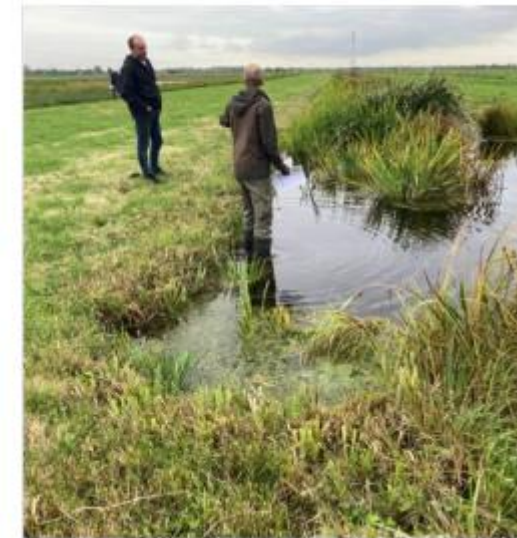
# Oorzaken oeverserosie

Hoofdoorzaak:

- Hoge slootpeilen: hoogte peil & duur

Neven oorzaken:

- Sloot onderhoud
- Smienten
- Kreeften
- Vergravingen -/+
- Windwerking
- .....

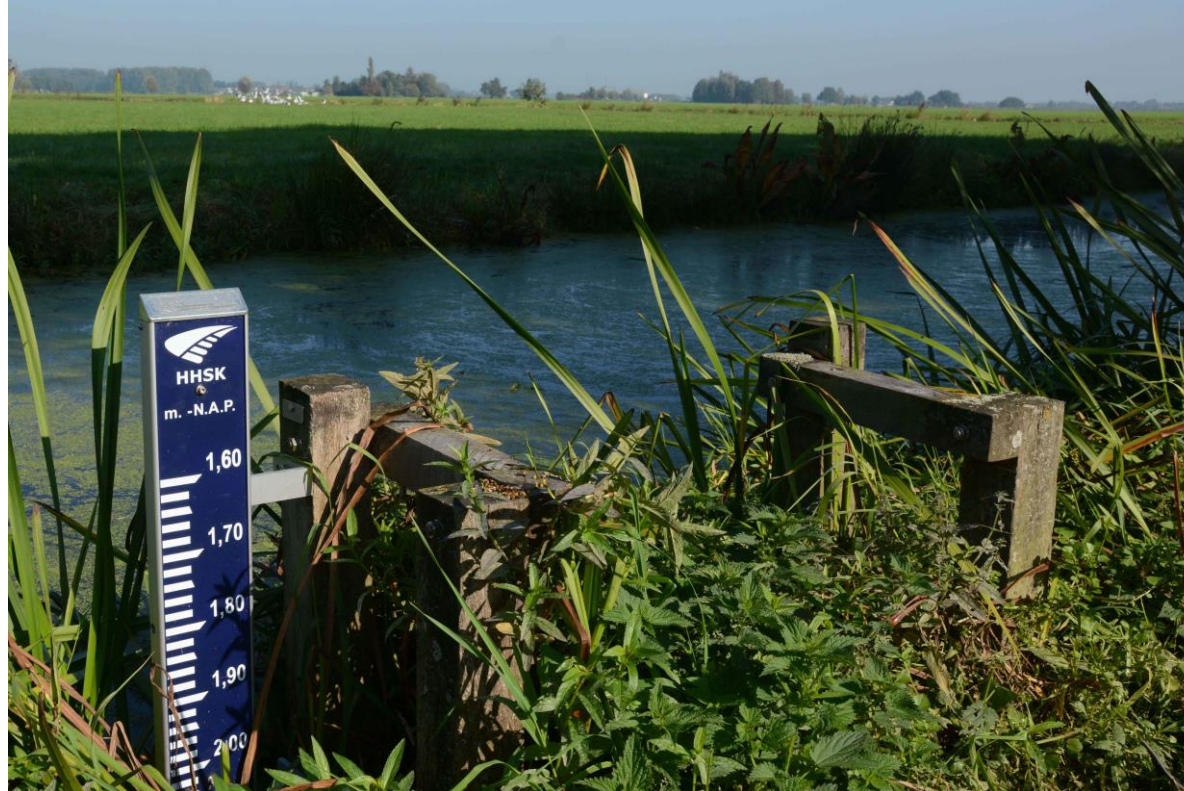
# Oplossingen oeverserosie

- Lager waterpeil
- Minder lang hoog peil
- Geleidelijke peilopzet
- Aanplant oevers
- Matten in oevers
- Vooroeverbescherming
- Aangepast onderhoud
