# Regionale Implementatie KRW

*Bepaling 'Huidige toestand' waterlichamen Dommel*

Martijn Antheunisse, Vakgroep Ecologie, Ws De Dommel

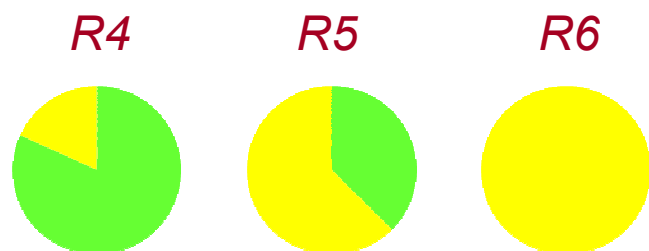
## Huidige toestand (2009) – N

- Matig / goed
- Cumulatieve effect  
zichtbaar richting  
waterlopen hogere orde

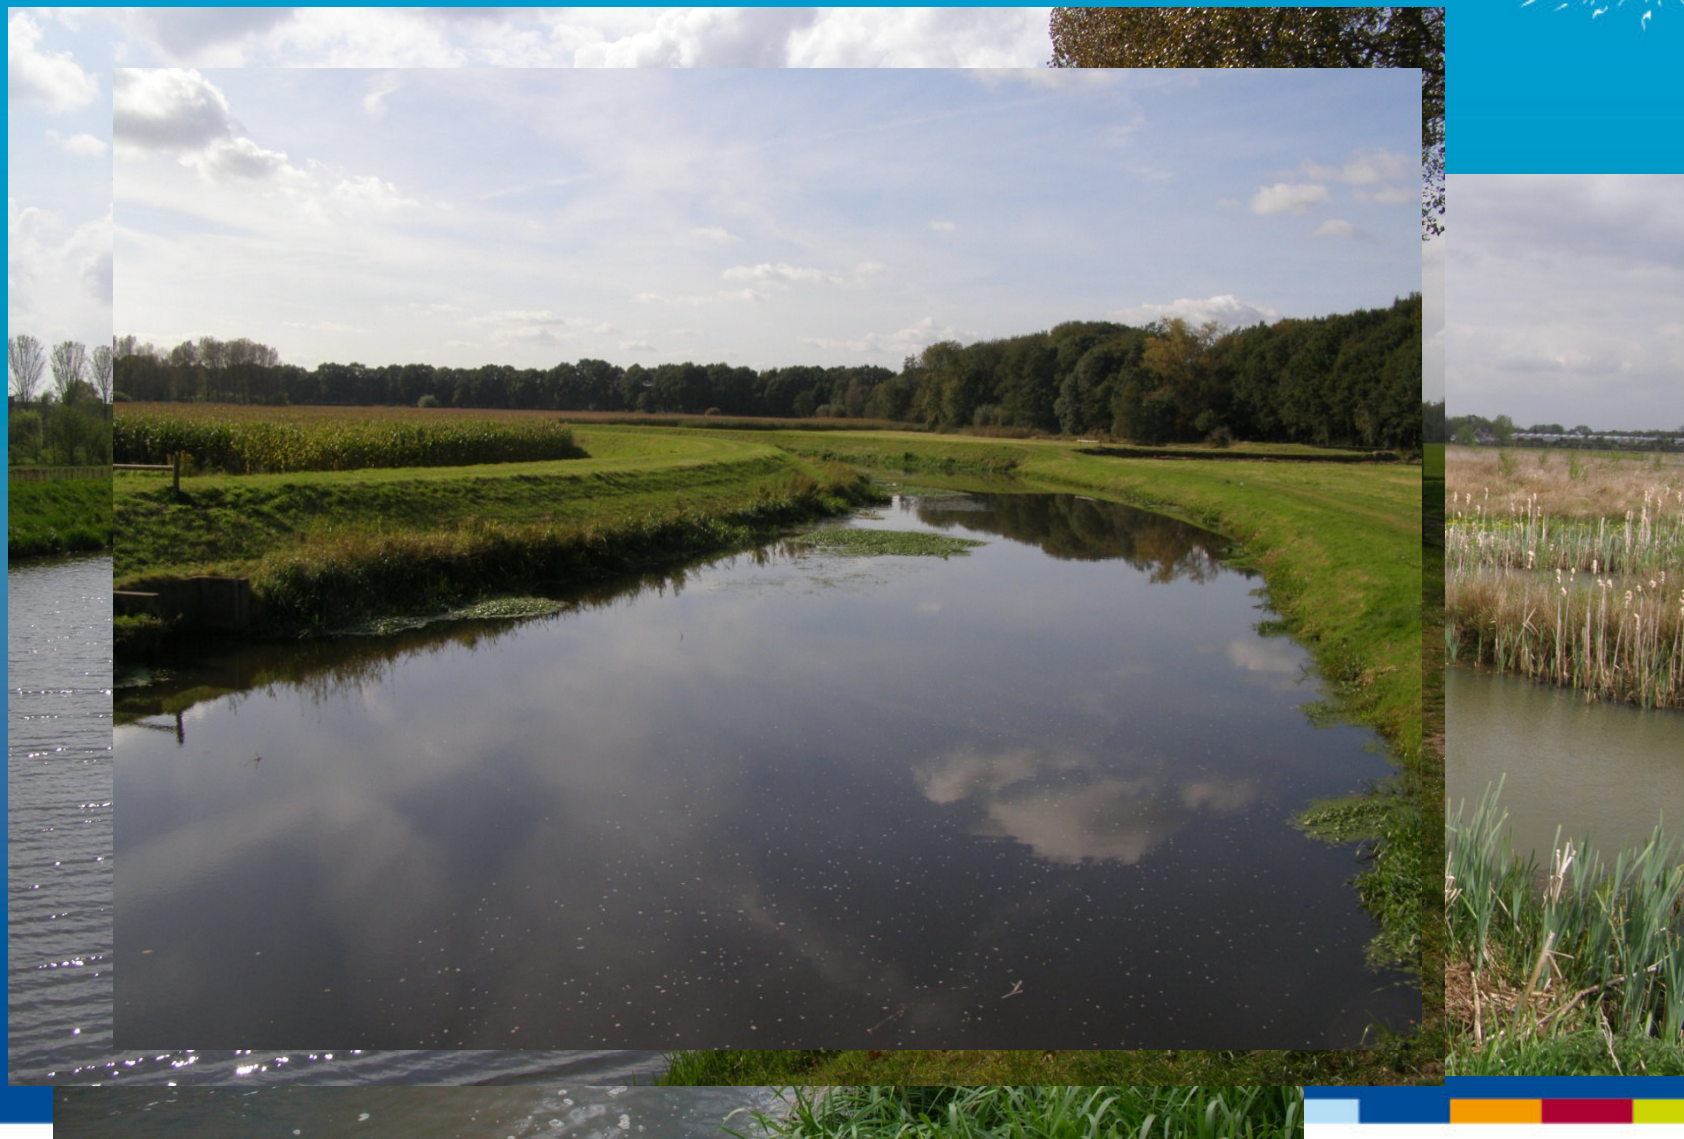
## Essche Stroom - R6

- Sterk genormaliseerde waterloop; gestuwd, overgedimensioneerd
- Ruim 15 km lang: van Oisterwijk tot uitstroom in Dommel (Vught)
- Deels in bestaand natuurgebied, deels in landbouwgebied: Ambitie GEP Natuur
- Enkele beekherstelprojecten reeds uitgevoerd
- Vervuilde waterbodem door historische industriële activiteit
